PLAN D'INTERVENTION DU LAC JOLICOEUR

Diagnostic environnemental

2023

Comité de bassin de la rivière Chaudière (COBARIC)
1442, route du Président-Kennedy, bureau 140
Scott (Québec) G0S 3G0

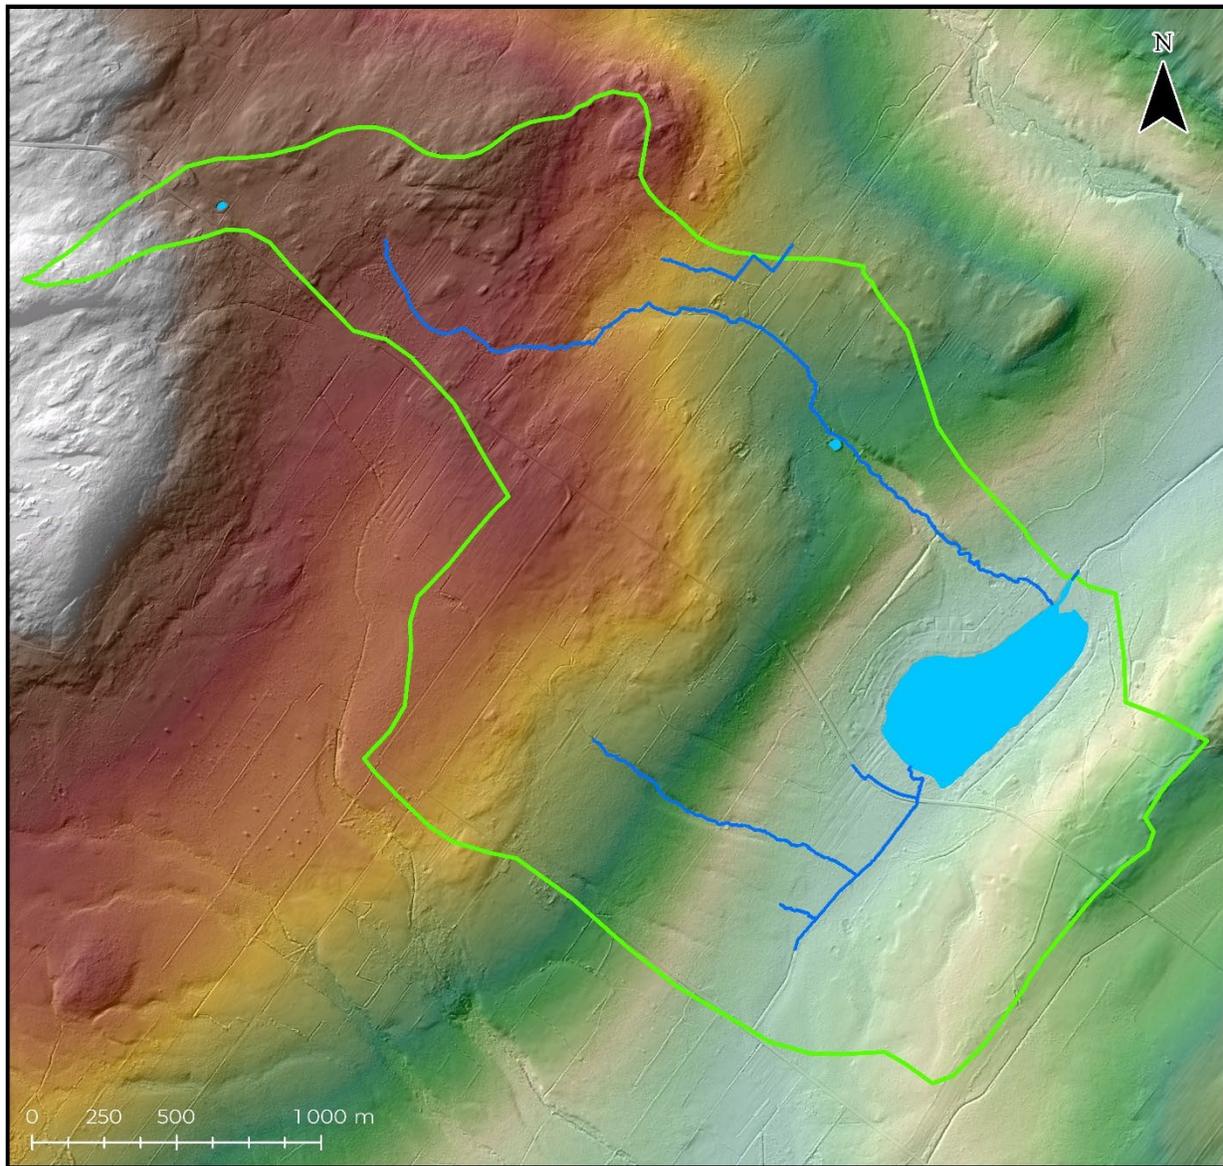
Le bassin versant du lac Jolicoeur, est couvert par la technologie LiDAR. Au point le plus haut, l'altitude atteint 547 mètres alors qu'au point le plus bas, l'altitude est de 316mètres.

Le relief du bassin versant est en forme de vallée, le lac Jolicoeur se trouvant au point le plus bas (voir [figure 2](#)).

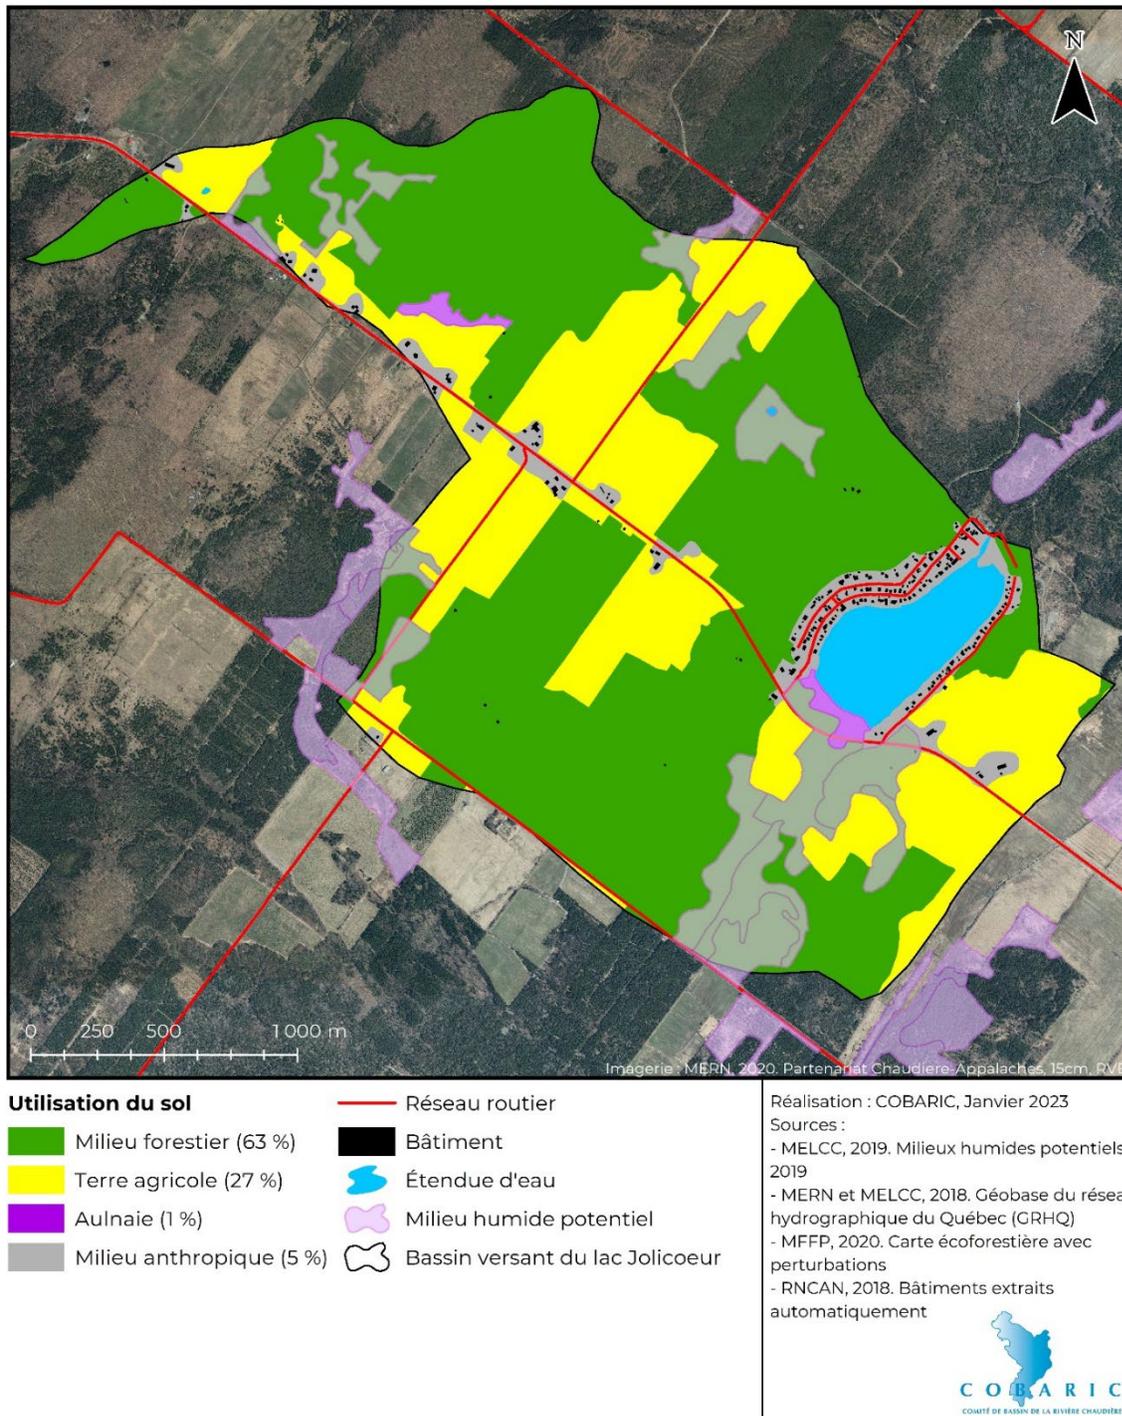
Figure 3. Utilisation du territoire

La [figure 3](#) représente sous forme de carte la proportion du bassin versant du lac Jolicoeur couverte par les différents types d'occupation du territoire. Le bassin versant du lac Jolicoeur est constitué à 63 % de milieux forestiers, à 27 % de terres agricoles, à 5 % de milieux anthropiques et à 1 % d'aulnaies (lieu planté d'aulnes (*Alnus sp.*)).

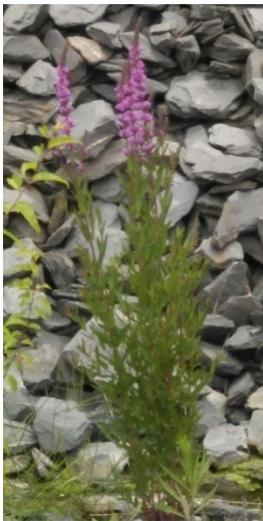
Figure 7. Salicaire pourpre, rue Vachon, lac Jolicœur prochaines années afin de déterminer si une intervention sera nécessaire dans le futur.

La salicaire pourpre (*Lythrum salicaria*) pousse généralement dans les milieux ouverts humides alimentés en eau douce. On la retrouve dans différents milieux tels les prairies humides, les marais ou les plaines inondables, sur les berges des cours d'eau, dans les champs de friche et dans les fossés de drainage des routes comme c'est le cas au lac Jolicœur (LAVOIE, 2019).

La salicaire pourpre est considérée comme nuisible pour la biodiversité des milieux humides lorsqu'on la retrouve en grand nombre (LAVOIE, 2019). Dans le cas du bassin versant du lac Jolicœur, une seule occurrence de cette plante a été dénombrée. Puisque celle-ci se trouve dans un fossé de drainage et que la quantité est très faible, aucune inquiétude n'est à avoir. Par contre, un suivi de son expansion est recommandé au cours des

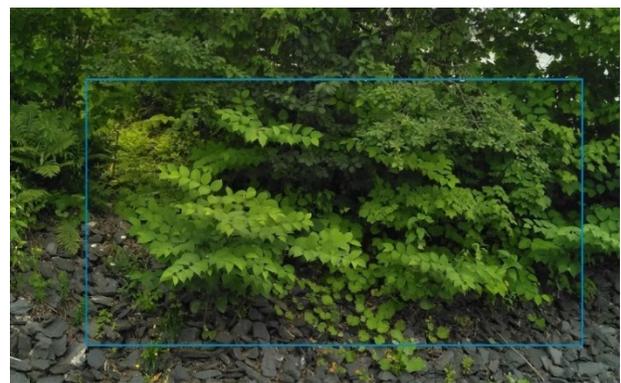
Lors de la visite du COBARIC sur le bassin versant du lac Jolicœur, six occurrences de renouée du Japon (*Reynoutria japonica*) ont été notées. Puisque l'entièreté du bassin versant n'a pas été visitée, il est possible que plusieurs autres plants s'y retrouvent. Selon le MELCCFP, la renouée du Japon est listée parmi les espèces floristiques exotiques envahissantes (EFEE) les plus préoccupantes en termes

Figure 8. Renouée du Japon le long de la rue Vachon aux abords du lac Jolicœur

donc essentiel de faire attention à ne pas la propager par accident lors de tonte de gazon, de travaux d'excavation ou de coupe partielle (MELCCFP, 2022).

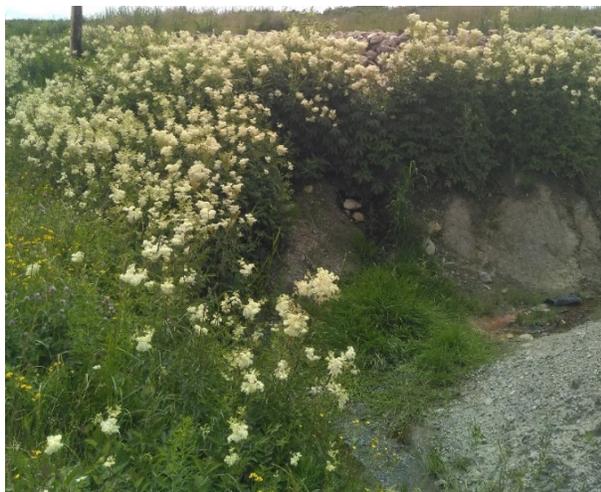
Figure 9. Reine des prés aux abords de la route 269 en amont du bassin versant du lac Jolicoeur

La reine des prés (*Filipendula ulmaria*) est une espèce végétale présente en Amérique du Nord depuis le début du 19^e siècle. Elle est peu abondante dans le nord-est du continent où elle reste confinée (LAVOIE, 2022). Malheureusement, très peu d'études existent à son propos. De ce fait, cette plante n'est pas reconnue comme étant problématique ou envahissante. Sa présence abondante sur le bassin versant du lac Jolicoeur ne cause donc aucun problème apparent.

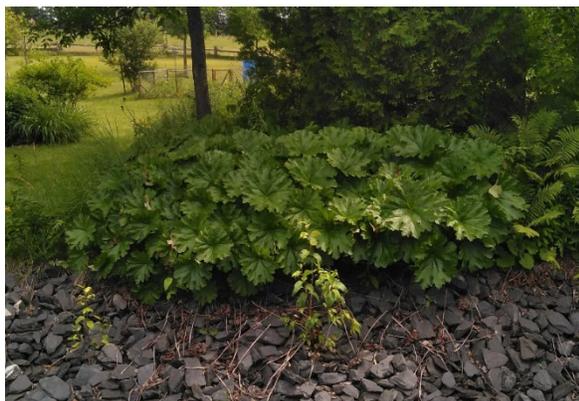
Figure 11. Pétasite du Japon le long de la rue Vachon aux abords du lac Jolicoeur

Le pétasite du Japon (*Petasites japonicus*) a été repéré sur le long d'un fossé de la rue Vachon aux abords du lac Jolicoeur. Cette plante exotique envahissante est une plante herbacée vivace qui peut atteindre plus de 1,5 m de hauteur. Il est encore peu répandu dans les milieux naturels du Québec. Cette plante horticole s'échappe des plates-bandes et peut former des colonies à partir de fragments de rhizomes jetés dans la nature (MELCCFP, 2022).

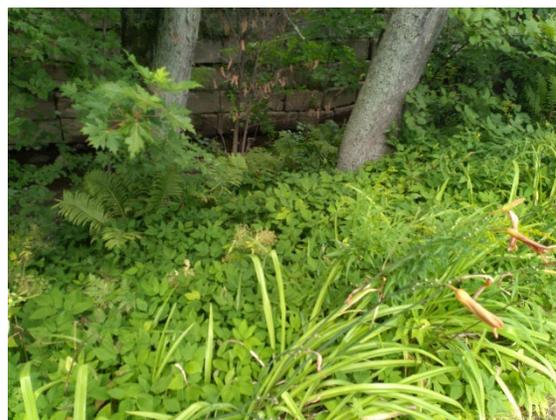
Figure 12. Égope podagraire sous sa forme naturalisée sur la rive gauche du cours d'eau Roy-Labbé à Scott

Une colonie d'égope podagraire (*Aegopodium podagraria*) été repérée sur le bassin versant du lac Jolicoeur. Selon le MELCCFP, l'égope podagraire est une « [p]lante vivace rampante pouvant mesurer entre 40 et 100 cm de haut ». Cette espèce « se propage principalement par ses rhizomes. L'arrachage des plants peut fragmenter les rhizomes et contribuer à la multiplication de l'espèce » (MELCC, 2020).

L'égope podagraire figure de plus en plus dans les listes de plantes exotiques envahissantes nuisibles. Toutefois, à ce jour, aucune étude n'a été réalisée dans le but d'évaluer si cette plante représente une réelle menace pour la biodiversité (LAVOIE, 2019).

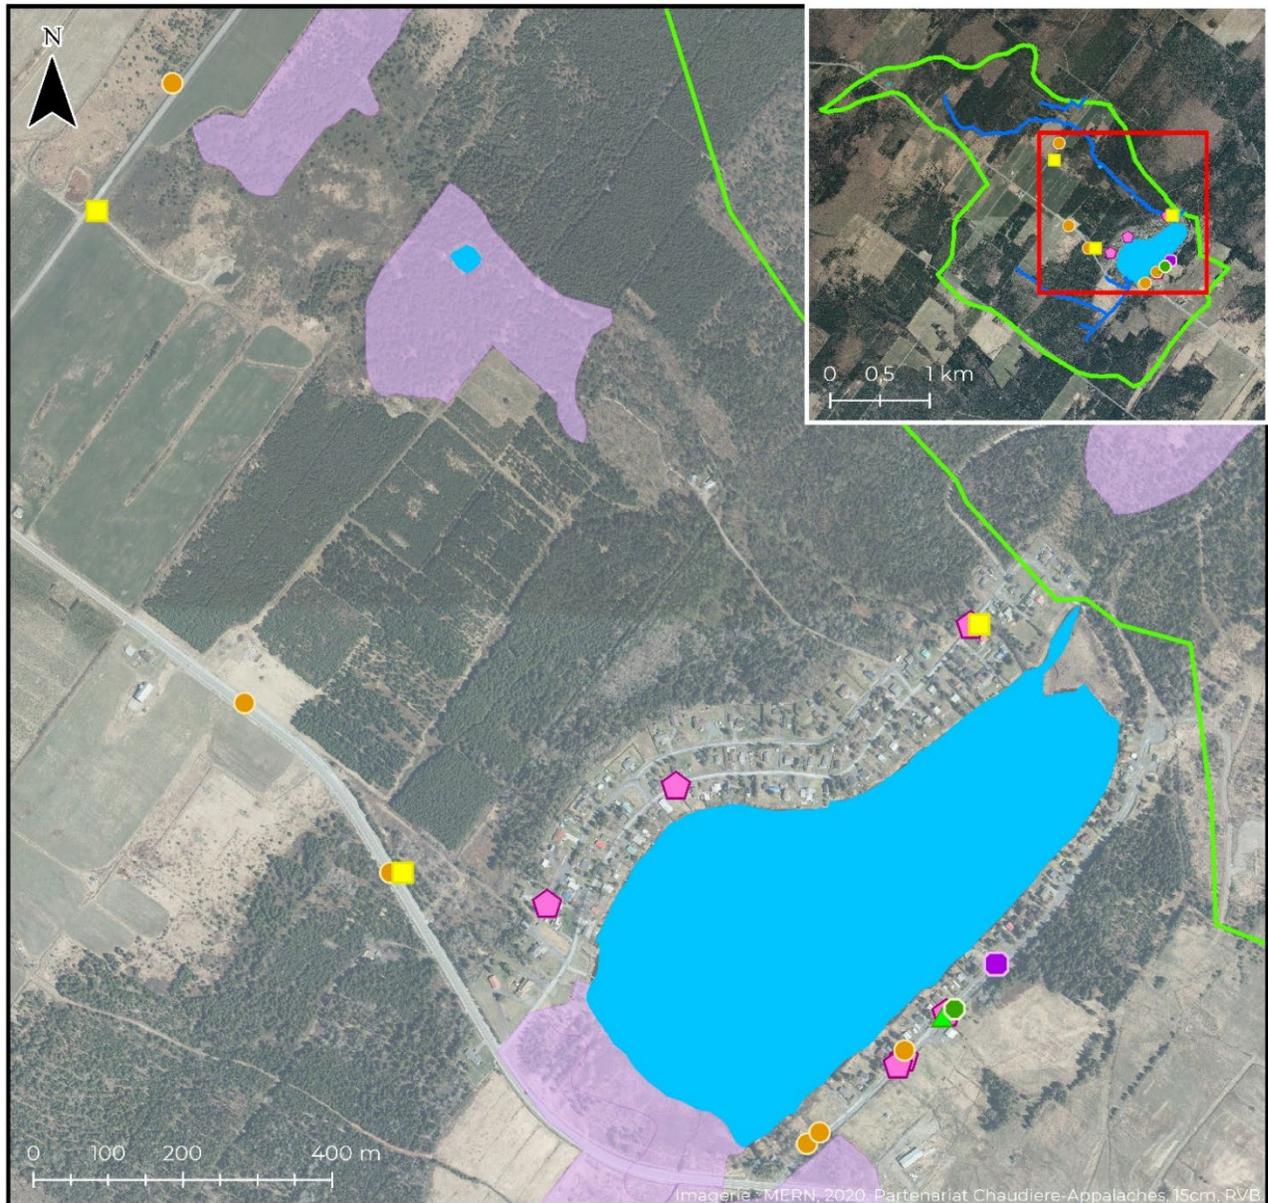
Lors de la visite du COBARIC sur le bassin versant du lac Jolicœur, plusieurs espèces exotiques envahissantes ont été repérées (voir [figure 13](#)). On retrouve des occurrences de salicaire pourpre, de renouée du Japon, de reines des prés, de roseau commun, de pétasite du Japon ainsi que d'égupode podagraire. Ces mentions ont été transmises au MELCCFP afin d'être intégrées à l'outil Sentinelle.

Observations de plantes exotiques envahissantes

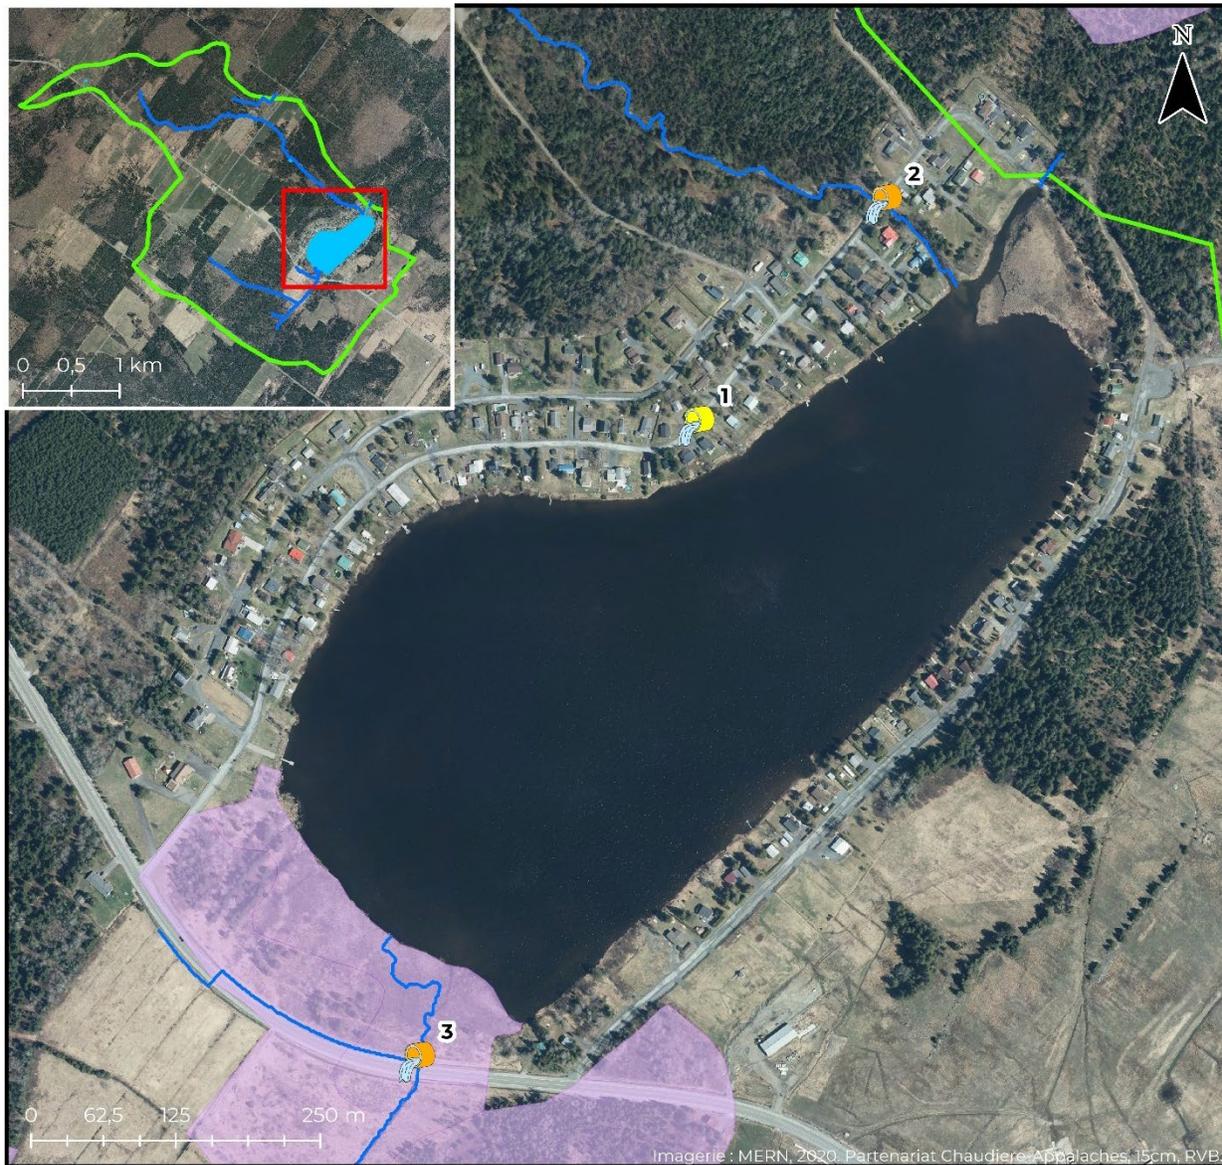
Figure 14. Caractérisation des ponceaux

Lors de la visite sur le bassin versant, le COBARIC a relevé trois ponceaux (figure 14).

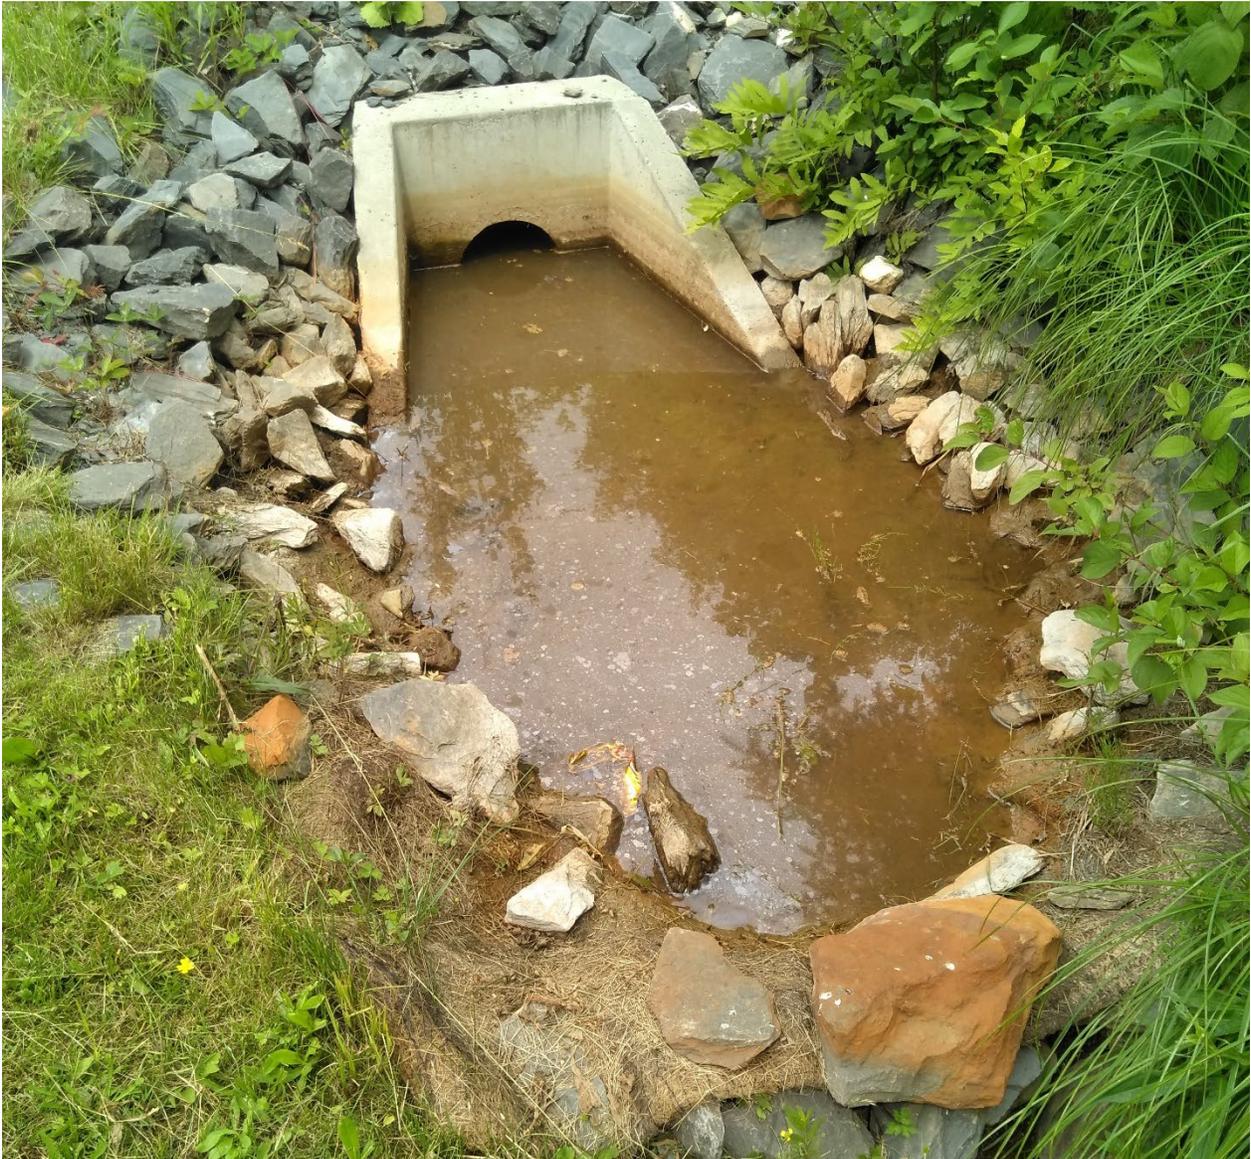
Le ponceau 1 (voir [figure 15](#)), situé au centre de la rive nord du lac Jolicoeur, a été caractérisé comme étant en bon état. Par contre, on retrouve un pourcentage d'obstruction de 1 % à 25 % par des sédiments et végétaux.

Figure 15. Ponceau 1, avec obstruction

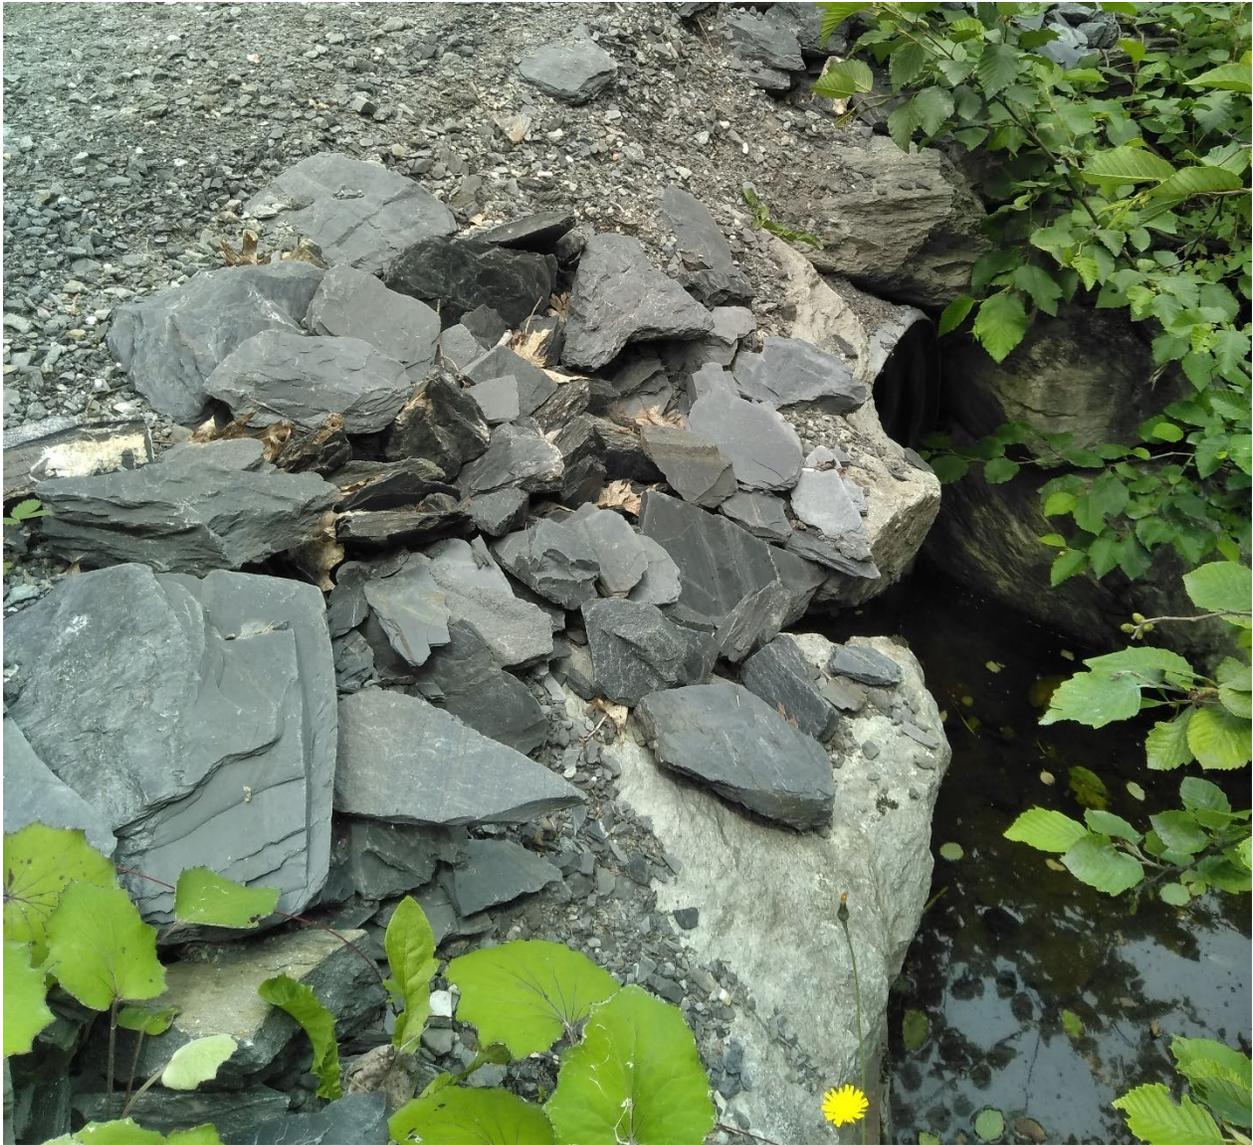
Les ponceaux 2 et 3, situés au nord-est et au sud du lac Jolicoeur, sont en état acceptable. Le ponceau 2 ([figure 16](#)) situé sur la rue Jolicoeur présente une érosion du tablier. Pour terminer le ponceau 3 ([figure 17](#)), situé sur le chemin du 11^{ème} rang, lui aussi d'état acceptable, présente également une érosion du tablier.

Figure 16. Ponceau 2, avec érosion du tablier

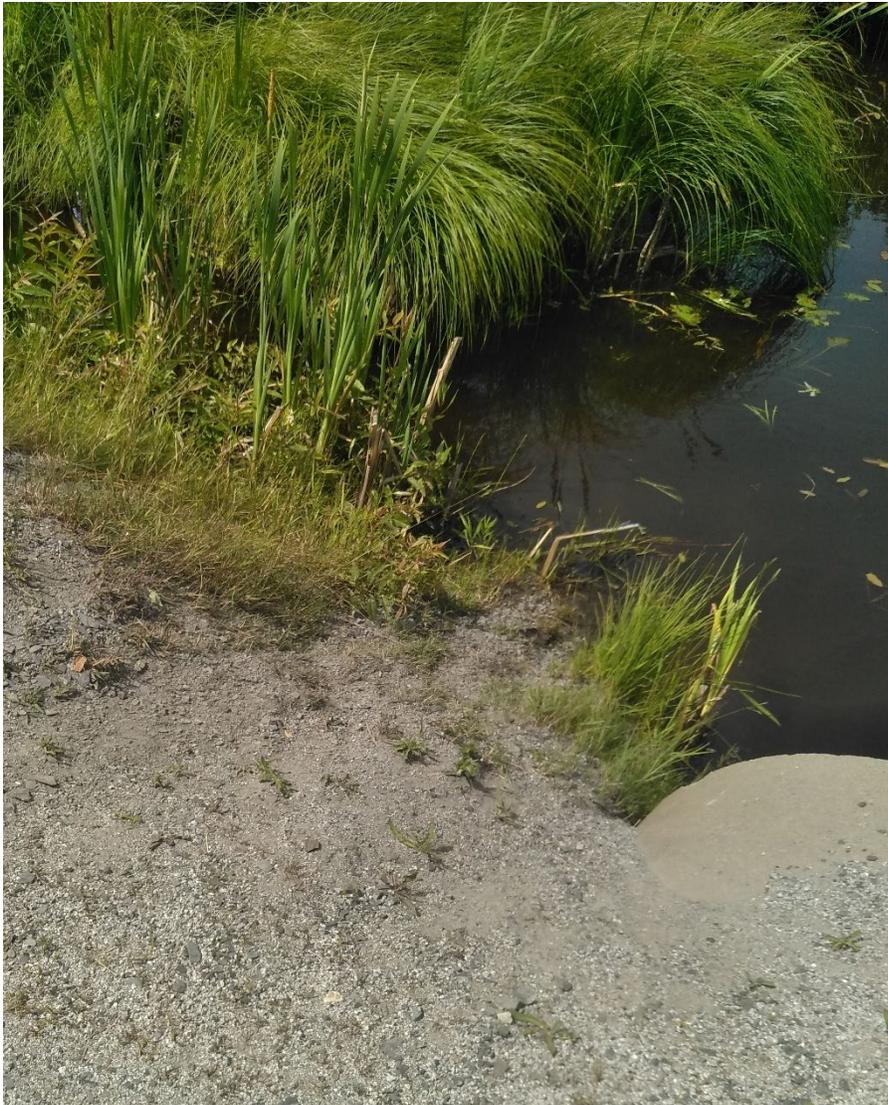
Figure 17. Ponceau 3, avec érosion du tablier

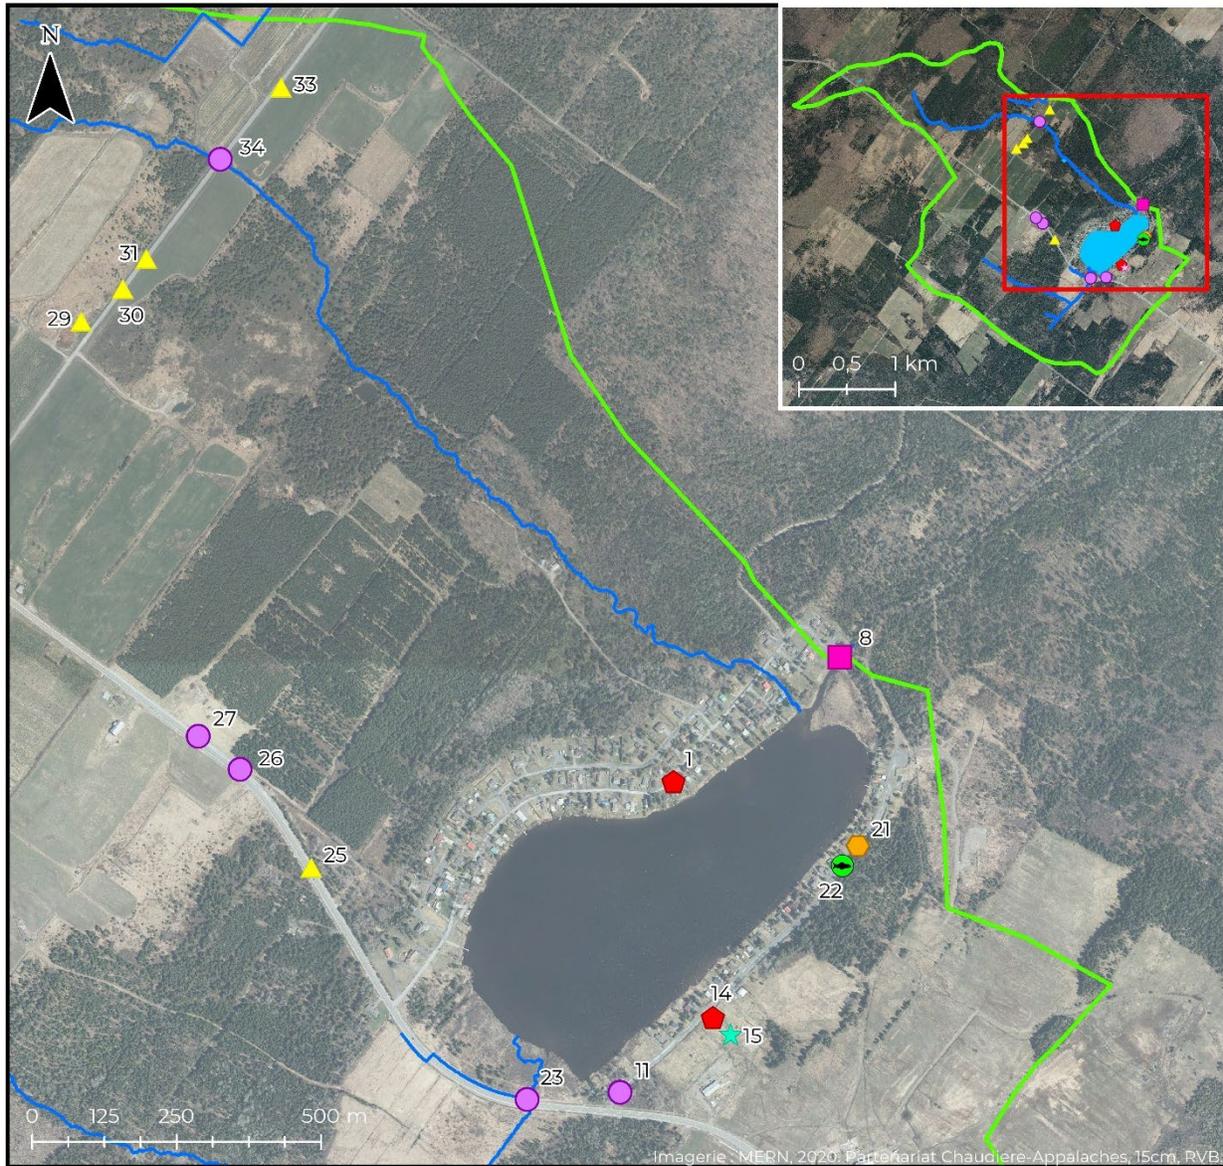
- 🟠 Accumulation de gravier routier dans les fossés
- 🟡 Fossés à nu et transport sédimentaire majeur
- 🟢 Observation de poissons sp.
- 🟡 Problématique pour la faune
- 🟢 Présence de bétail
- 🔴 Trappes à sédiments et seuils problématiques
- 🟣 Érosion des tabliers de route

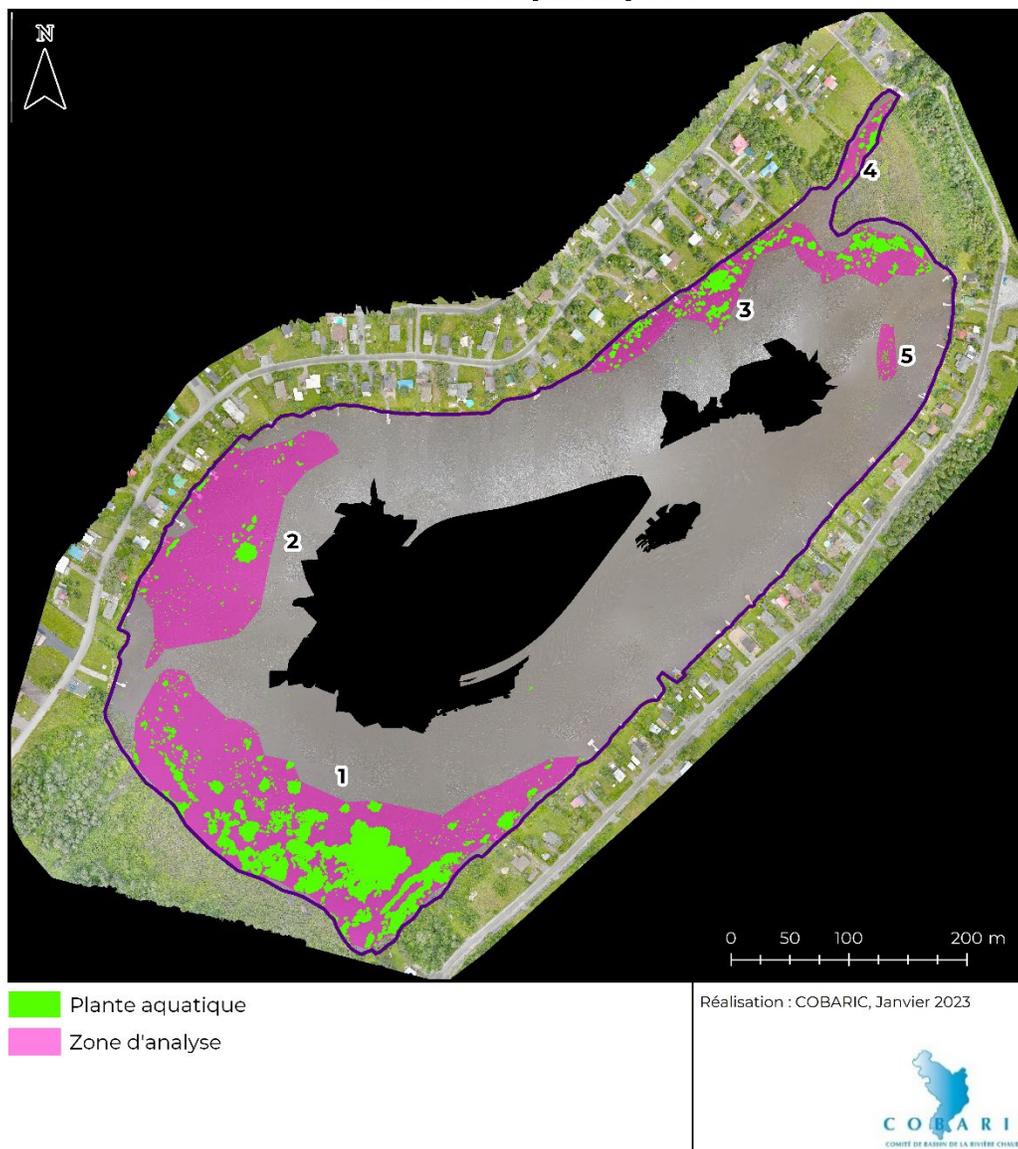
Figure 19. Plantes aquatiques et délimitation des zones d'analyse du lac Jolicoeur

Dans le but d'effectuer une analyse juste des herbiers du lac Jolicœur, le COBARIC a délimité cinq herbiers différents (voir [figure 14](#)). Chacun des herbiers a ensuite fait état d'une analyse statistique comprenant la superficie totale de l'herbier (m²), la superficie des plantes aquatiques dans l'herbier (m²), la proportion de recouvrement du lac par l'herbier (%) et la proportion de recouvrement de l'herbier par les plantes aquatiques (%) (voir [tableau 2](#)).

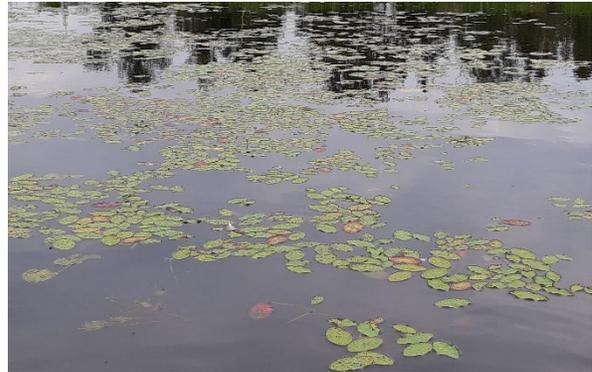
Figure 20. Brasénie de Schreber dans le lac Jolicoeur

La brasénie de Schreber (*Brasenia schreberi*) est une plante commune au Québec. On la distingue par ses feuilles arborant un dessous pourpre, atteignant entre 3,5 à 13,5 cm de long et entre 2 et 8 cm de large. Cette plante produit une fleur par plant émergeant de l'eau au-dessus des feuilles. Celle-ci peut atteindre jusqu'à 15 cm de long (LAPOINTE, 2014).

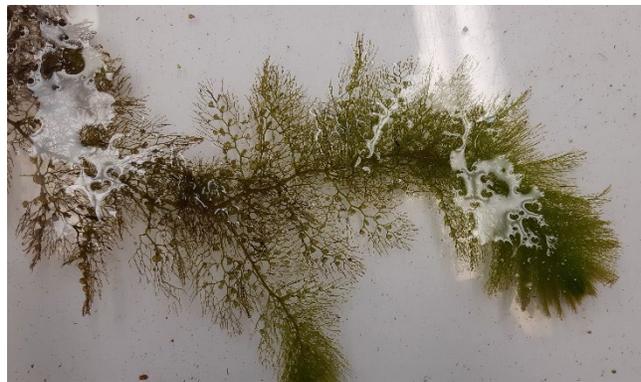
Figure 21. Élodée du Canada recueilli dans le lac Jolicoeur

L'élodée du Canada (*Elodea canadensis*) se caractérise par une tige verdâtre, de forme allongée et cylindrique. On la retrouve dans les eaux calmes et peu profondes (0,75 à 3 m) des étangs et des lacs. Cette plante est présente en abondance au Québec et est non envahissante (LAPOINTE, 2014).

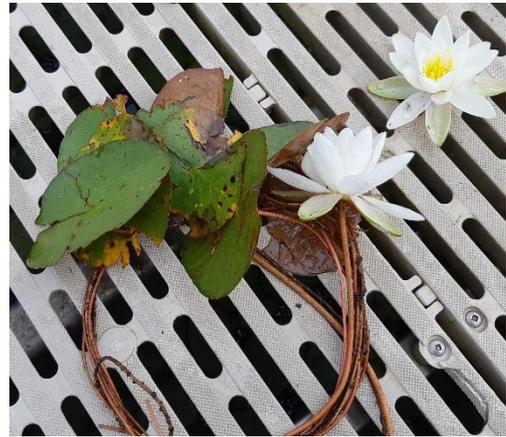
Figure 22: Nymphaea Odorant recueilli dans le lac Jolicoeur

Cette plante commune au Québec pousse dans les eaux peu profondes (jusqu'à 1 m) des étangs et des lacs. Ses feuilles peuvent atteindre entre 10 et 40 cm de diamètre. À noter que les jeunes feuilles, les bourgeons floraux et les fleurs sont comestibles et se mangent comme des légumes (LAPOINTE, 2014).

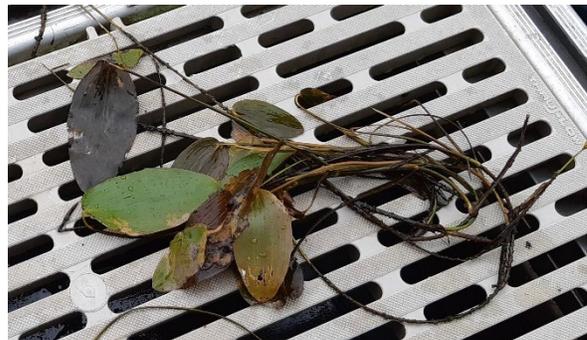
Figure 23. Potamot émergé recueilli dans le lac Jolicoeur

Le potamot émergé (*Potamogeton epihydrus*) se caractérise par des tiges grêles et aplaties pouvant atteindre jusqu'à deux mètres de long. Cette plante croît en colonie dense. Se retrouvant en abondance au Québec, le potamot émergé pousse dans les eaux peu profondes (0,5 à 1,5 m) et calmes des étangs et des lacs (LAPOINTE, 2014).

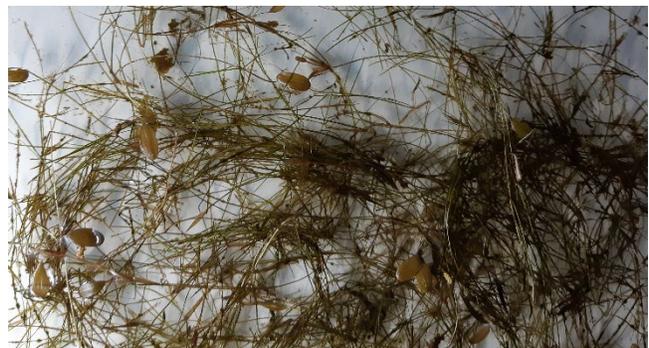
Figure 24. Potamot sp., recueilli dans le lac Jolicoeur

Selon le MELCCFP, la plante aquatique présente sur la [figure 21](#) serait une espèce de potamot (*Utricularia* sp.). Toutefois, en date de remise du présent rapport, le MELCCFP n'est pas en mesure de confirmer le genre.

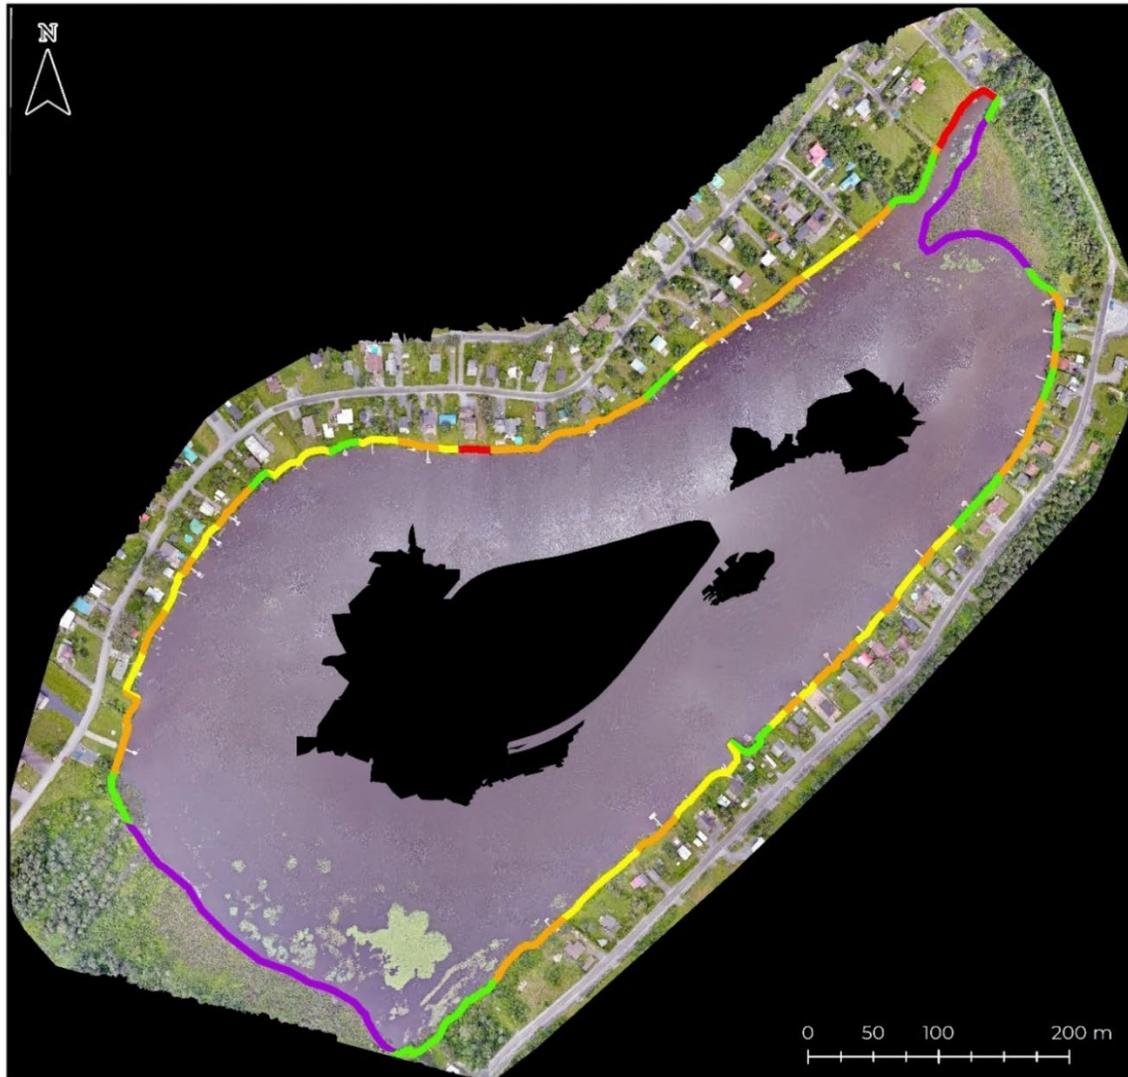
Figure 25. Indice de qualité de la bande riveraine, 5 mètres

Les orthophotos prises le 11 juillet 2022 ont permis la création de trois cartes détaillant l'indice de qualité des bandes riveraines (IQBR) selon trois largeurs, soit 5, 10 et 15 mètres.

Les bandes riveraines du lac Jolicœur ont été classées selon différentes classes d'IQBR ainsi que divisées en catégorie de largeur de 5, 10 et 15 mètres. Par contre, le lac Jolicœur étant bordé de milieux humides au nord et au sud, ces portions n'ont pas été intégrées au calcul de l'IQBR. La proportion des bandes riveraines associée à chaque classe d'IQBR selon la largeur se trouve dans le tableau suivant.

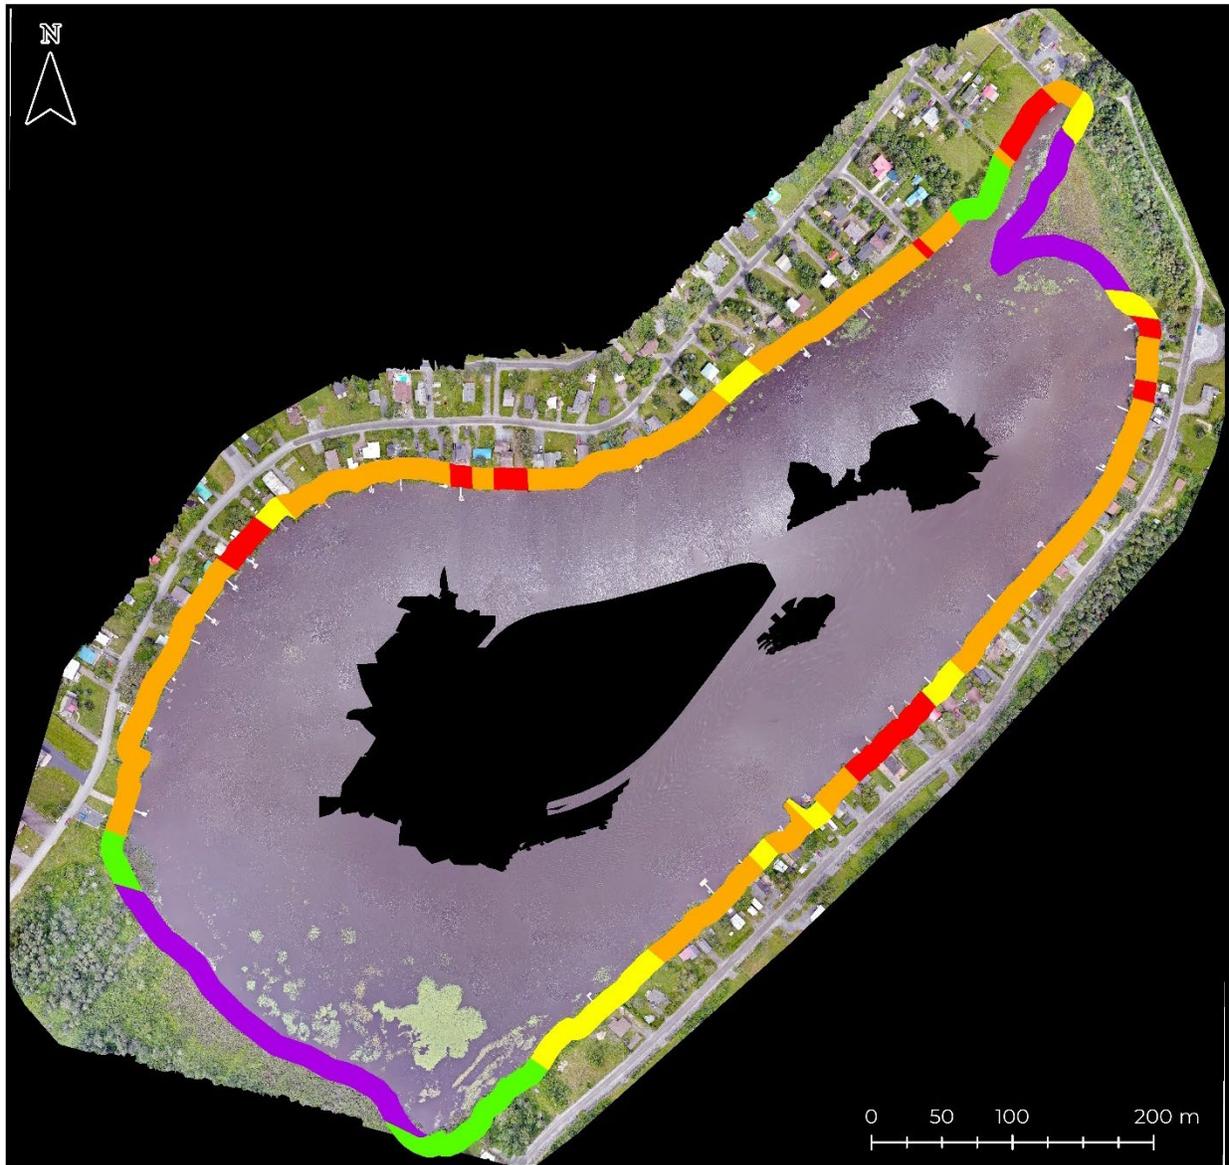
- IQBR - 15 m**
- Très faible
 - Faible
 - Moyen
 - Bon
 - Milieu humide
